Guía de Arquitectura
y Paisaje

An Architectural
and Landscape guide

San José-Sevilla 2010

Ofelia Sanou Alfaro
Coordinadora

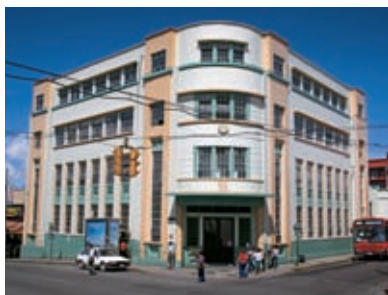
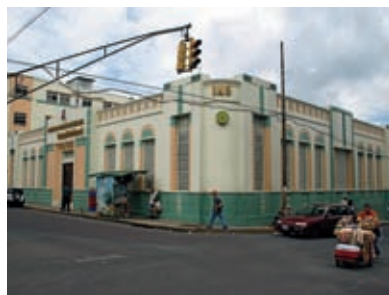
60. National Insurance Institute Complex

Es un volumen simétrico, de un solo nivel y planta cuadrangular y de un destacado pórtico que definió muy bien la estética de la nueva tendencia, de fuerte contenido simbólico en la utilización de la geometría y de su profusa decoración. Esta última, notable por los motivos en bajorrelieve alusivos a la prosperidad, la seguridad y otros valores afines a la institución, destaca también por los almohadillados abstractos de su zócalo y por los diseños de las rejas forjadas y la madera labrada de sus puertas. Ambas labores fueron realizadas por artesanos nacionales.

Completando el conjunto del costado este de la cuadra, en 1932 se construyó, con diseño del mismo arquitecto Gabriele, el antiguo cuartel de bomberos. Simétrico también pero de acceso esquinero en curva, el edificio es un compacto y dinámico volumen de tres pisos, más austero y funcional por razones obvias, pero sin renunciar a la línea decorativista que le brinda su carácter de época y lo hermana con el edificio principal. Ambos fueron el resultado de la importante iniciativa del Estado costarricense de monopolizar la inversión nacional de los seguros de vida, de riesgos del trabajo, de incendio y otros, en beneficio del país desde 1924.

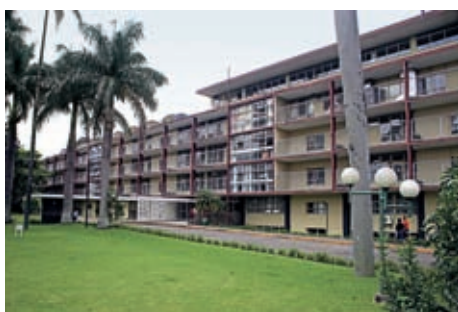
Hospital Nacional de Niños.

El hospital Nacional de Niños tiene un diseño racionalista, es de concreto armado y vidrio, con soluciones arquitectónicas muy contextualizadas con el entorno urbano y con el clima tropical. Algunas de ellas son: el uso de pasillos de circulación abiertos al exterior, fachadas retraídas que generan sombra, predominio de la horizontalidad dentro de perfil urbano de la época, que era de baja altura y una gran área verde de transición entre el edificio y la vía principal creando un importante espacio urbano abierto.

El uso de membranas o cascarones de concreto en la azotea y en el área de atención de emergencias responde a una tendencia formalista de la época.

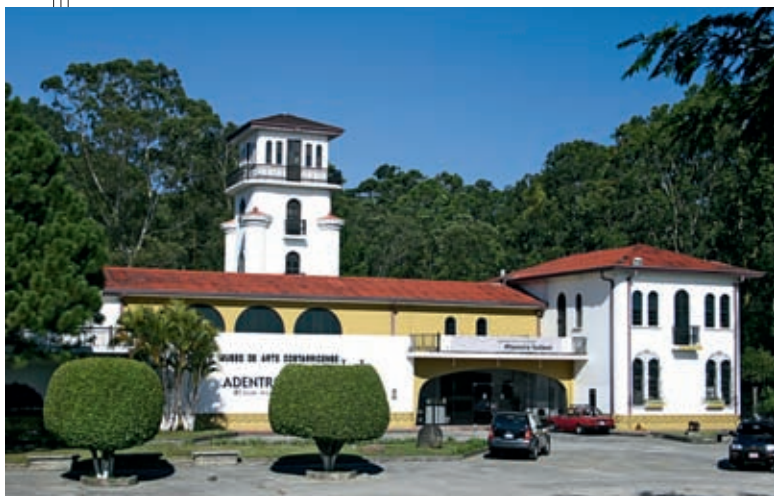
Construido entre 1936 y 1940 en el espacio público abierto más grande de la ciudad, el antiguo aeropuerto internacional La Sabana fue diseñado por el arquitecto costarricense José María Barrantes. De dinámicos y modernos volúmenes curvos y rica ornamentación interior y exterior, sobre todo en tallas de madera y hierro forjado, su apariencia, de impronta neocolonial hispanoamericana, muy arraigada aquí por entonces, le viene, sin embargo, del aeropuerto La Aurora, de Guatemala. También presenta algunos rasgos *art déco*. Entre ellos destaca el gran friso en bajorrelieve de estuco y yeso que engalana el interior de su salón diplomático en la segunda planta – conocido como el Salón Dorado –, obra del renombrado artista francés Louis Ferón, que vivía en el país en esa época. Ese friso ilustra la historia del país desde la llegada de Cristóbal Colón hasta la época de la aviación.

El edificio consta, además, de un sótano, dos niveles, una torre central de control y azoteas a las que se puede acceder directamente desde el exterior.

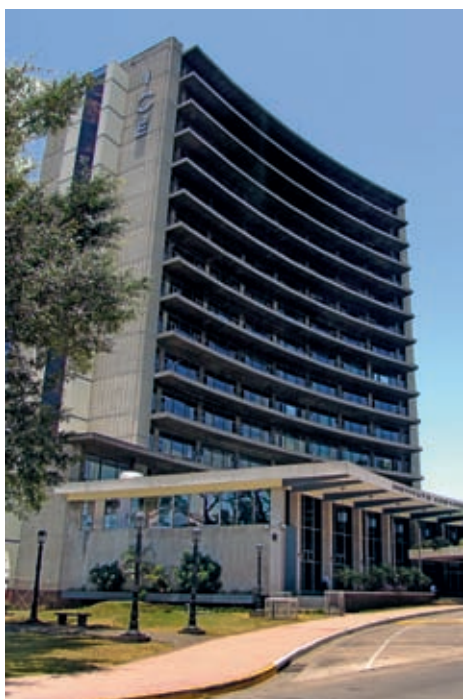
65. Costa Rican Electricity Institute (ICE)

En la década de 1940, el sector oeste de la ciudad de San José estaba delimitado por lo que actualmente es el parque metropolitano La Sabana. En la parte oeste se emplazaba el Estadio Nacional y en la parte este el aeropuerto internacional. Con una actitud visionaria, el ICE adquirió una propiedad de 18.600 m² ubicada al norte. Con el fin de concentrar todas las oficinas del instituto en un solo edificio y poder brindar un servicio eficiente al público en un ambiente confortable, se contrató al arquitecto Rafael Sotela Pacheco para que elaborara un proyecto arquitectónico en un área de 2.500 m². La construcción del edificio se inició en noviembre de 1969.

El proyecto se resolvió como un prisma de quince pisos. En planta predomina el piso repetitivo, de esquema rectangular ligeramente arqueado, lo que provoca en el volumen una sutil concavidad que abraza el forestado parque. A nivel de la calle, un prominente pórtico recibe a cubierto al visitante y además comunica el espacio urbano con el piso de atención al público.

with the customer services floor. The space is organised around a central volume containing the lifts and staircases. This vertical circulation device generates a central horizontal axis that subdivides each level of the building into two wings: a convex one to the north to capture the light, and a concave one to the south to protect the various floors with projecting slabs. In addition to providing shade, these also achieve a balance between the horizontal lines and the vertical emphasis of the volume. At the beginning of the 1970s, this was the highest building in the country and a technological symbol of the reinforced concrete architecture of the Costa Rican Rationalist movement. The form achieves great unity with the balanced interplay of the various materials and their

textures. The lateral ends are made of structural walls based on exposed concrete panels. These masses serve as a counterpoint to the horizontal lines of the slabs supported by the columns, while simultaneously combining with the glazed membranes overlooking the mountains that surround the valley. Stone facings are used to add detail and decoration to the spaces, while a variety of textures and colours are elegantly combined. Subsequently, two towers were added at the sides to provide emergency evacuation exits, both skilfully integrated to preserve the overall unity and harmony. Thanks to the building concept of structural frameworks and light partitions, it has been possible to adapt the interior spatial layout in keeping with changing demands.

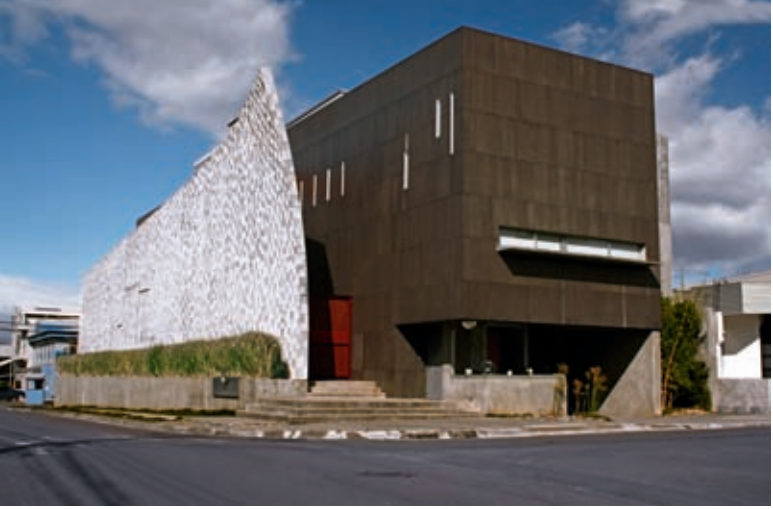
cia el ascendente acceso. La composición formal y espacial recurre frecuentemente a juegos bipolares. El volumen, de color gris pizarra, tiene su contrapunto en un blanco y apergaminado plano, articulado por el rojo óxido de las líneas estructurales.

Funcionalmente se hacen concesiones, al cederle el primer nivel a los servicios (estacionamiento, control de instalaciones, vigilancia, etc.). Una rampa inscrita en un ducto abierto conduce al vestíbulo en el segundo nivel. La recepción introduce al visitante a las ambivalencias espaciales recurrentes en el edificio. Estas se logran con el contrapuesto manejo de las proporciones, la escala, la calidad y los colores de los materiales y en el místico manejo de la luz, unas veces natural y otras con recursos de iluminación eléctrica.

of the structural lines. A series of functional concessions have been made in that the ground floor is given over to various services (parking, facility control, surveillance, etc.). A ramp in an open tubular space leads to the foyer on the first floor. The reception introduces the visitor to the spatial ambivalences found throughout the building. These are achieved via the contrasting proportions, scale, type and colour of the materials, and in the mystical treatment of the light, sometimes natural, sometimes generated by electricity. On the second floor the spaces are articulated around more tubular spaces (bridges, corridors, galleries). A prism-shaped meeting room seems to float above the first floor. This room is distinguished by a clerestory in the shape of an ellipse truncated at both

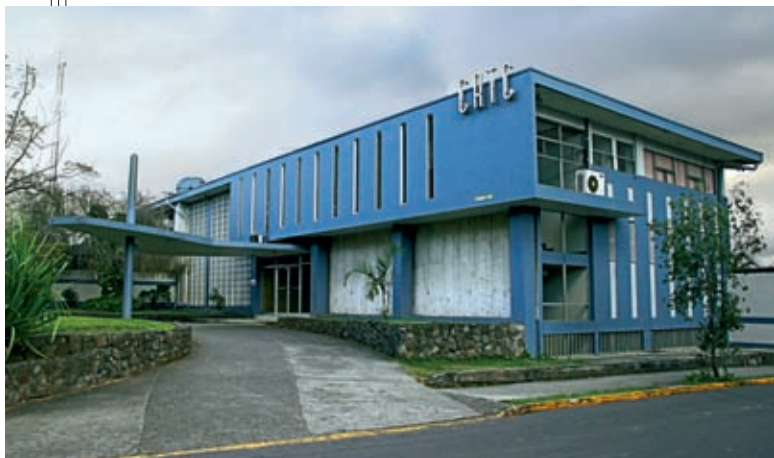
Pertenecientes a la generación que afianzó en Costa Rica la arquitectura moderna denominada estilo internacional, los arquitectos Escalante van Patten son los creadores del edificio sede del Costa Rica Tennis Club, posiblemente uno de los más logrados ejemplos locales de esa arquitectura. Si el Country Club, primer club campestre del país, se expresó con una arquitectura neocolonial, el Tennis Club continuó esa línea de centros sociales de elite, pero con una vocación más urbana, dirigida a la nueva clase media surgida con la Segunda República (1949).

El Tennis Club se construyó en el entonces poco poblado distrito de Mata Redonda, al costado sur del parque metropolitano La Sabana y fuera del casco urbano. El edificio se muestra austero en su exterior, con una audaz loza que remarca el acceso ajardinado y que le brinda suficiente perspectiva. Ya en el interior, un amplio y abierto vestíbulo conduce hacia las distintas áreas ubicadas en un entrepiso, y una escalera lateral lleva al nivel inferior, de planta libre y expresa modulación, marcada tanto por sus columnas cilíndricas a modo de pilotes, como por los flejes de bronce que dividen las losas de terrazo del piso.

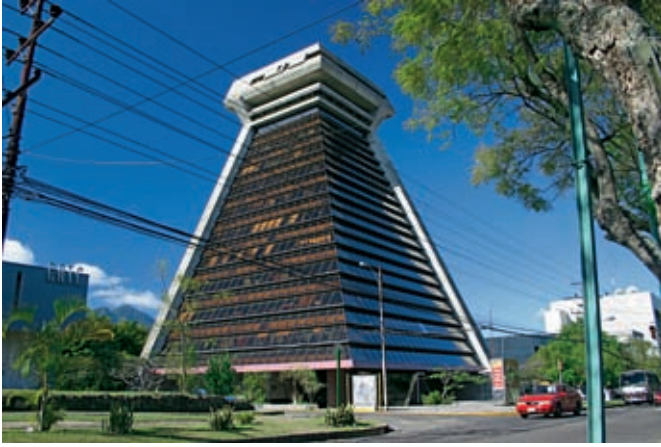
Nacida en 1950 como encargada de velar por la correcta labor de las instituciones públicas costarricenses, la Contraloría General de la República expresa hoy esa función de vigía y resguardo por medio de su edificio.

Se trata de una imponente estructura de concreto armado expuesto y vidrio de color bronce como materiales predominantes, los cuales tratan de brindarle simultáneamente solidez y transparencia, cualidades asimismo consideradas indispensables para la institución. No obstante, su orientación respecto de la luz solar y esas amplias superficies de vidrio expuestas hacia el norte y el este han generado el inconveniente arquitectónico de un recalentamiento innecesario en el interior del inmueble.

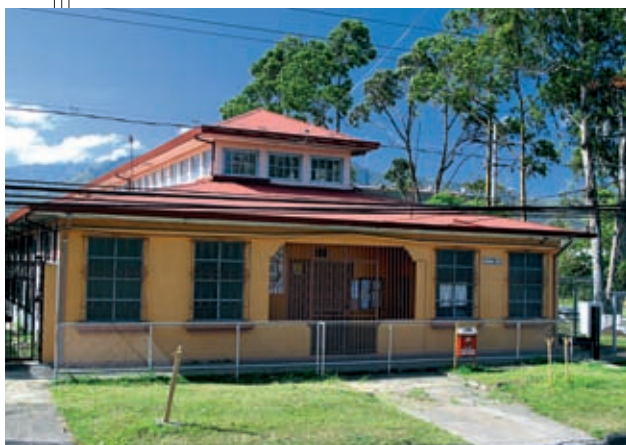
La escuela Rafael Francisco Osejo fue construida en el antiguo límite suroeste de la ciudad, exactamente en el punto donde iniciaba su recorrido el tranvía y terminaba el parque La Sabana. Su nombre honra la memoria del bachiller homónimo, ciudadano nicaragüense de gran influencia en el origen de la educación republicana costarricense. Él fue el primer director de la casa de enseñanza de Santo Tomás y uno de los introductores en nuestro suelo de las ideas de la Ilustración.

El edificio, construido de concreto armado, es una excepción en la trayectoria edilicia de su autor. Posiblemente por lo limitado del predio disponible, el profesional dispuso tres cuerpos longitudinales, entre los cuales el central, techado por un monitor a modo de clerestorio, desempeña el papel de patio de juegos y salón de actos a la vez. Mientras al frente se remete discretamente para dar paso a un pequeño y sencillo pórtico, al fondo, en plano medianamente elevado, se constituye en modesto escenario.

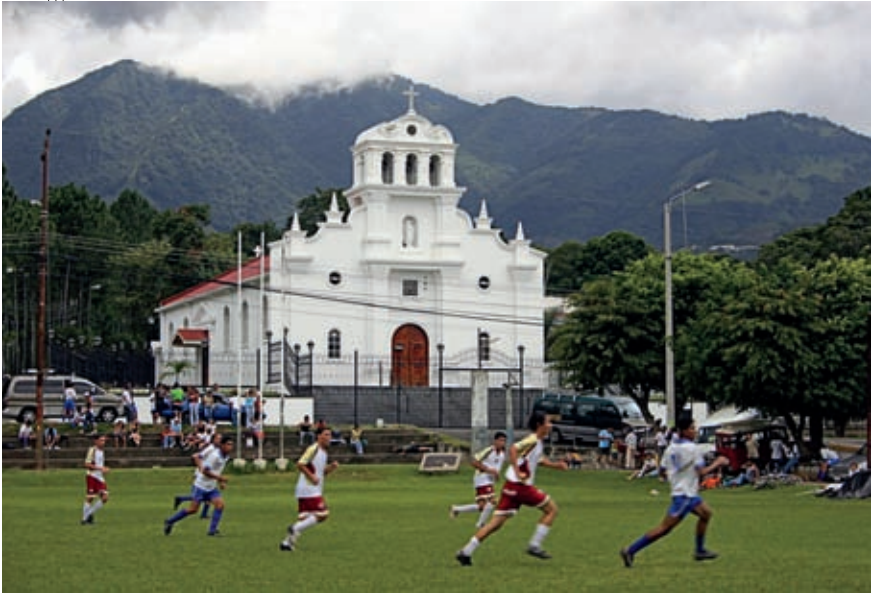
Fue deseo expreso de los vecinos de San Rafael (tercer distrito del cantón de Escazú) trazar un incipiente cuadrante con la plaza como centro y la iglesia como elemento de identidad política y religiosa del lugar. Así, en la década de 1950 fue encargada al arquitecto y pintor costarricense Teodorico Quirós la realización de la portada de la iglesia de San Rafael de Escazú.

En sus ideales nacionalistas provenientes de los años veinte, Quirós había sido el primero en estudiar de modo sistemático la evolución arquitectónica del país desde la Colonia. Parte de ese estudio fue su investigación sobre la Parroquia de Ujarrás y su posterior trabajo en la consolidación de las ruinas de tal obra patrimonial. Además la dibujó, la pintó y estudió rigurosamente sus proporciones, análisis que aplicó años después en este encargo comunal. Por tal motivo, la iglesia de San Rafael de Escazú posee una evidente afinidad plástica y proporcional con la iglesia colonial de Ujarrás, en lo que se refiere a su humilde encanto franciscano y a su estética arquitectónica neobarroca.

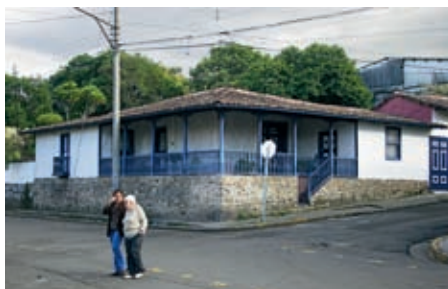
Ubicada en la esquina sureste de la plaza y ocupando un solar colonial completo o un cuarto de manzana, mediante un pretil construido de calicanto la señorial casa salva el fuerte desnivel causado por lo empinado del cuadrante. Ese pretil le sirve de base a su corredor en L, lo mismo que a la casa con sus dinteles, horcones y barandas, y a la estructura de techo de madera rematado por el tejado. La casa está pintada siempre de azul y blanco. Luce un balcón andaluz, que mira hacia la iglesia y se prolonga hacia el este en una clásica tapia entejada.

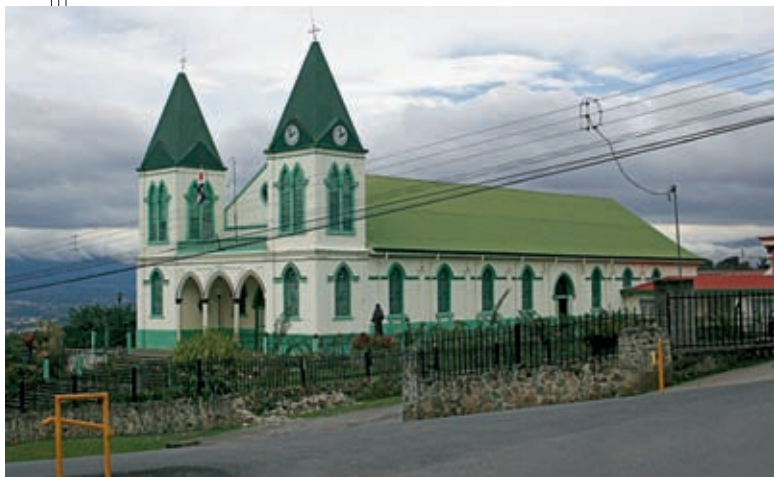
San Antonio, distrito segundo del cantón de Escazú, fue desde la época colonial un paraje de vocación agrícola habitado de manera dispersa. A inicios del siglo XX los vecinos del lugar sintieron la necesidad de construir su propia ermita, por lo que contrataron los servicios del ingeniero costarricense Guillermo Jiménez Gargollo para que determinara, el centro exacto del distrito. Logrado esto, se diseñaron los planos del templo y en 1908 se contaba ya con la autorización del señor obispo para proceder a la construcción. Esta estuvo lista a fines de la década de 1920, cuando solamente le faltaban las torres, las cuales fueron construidas en 1937, de concreto armado, y terminaron de imprimirle su aire neogótico.

Debido a limitaciones económicas, la iglesia se construyó con el esfuerzo directo de la población y aplicando sistemas constructivos basados en materiales livianos, accesibles y resistentes a los sismos, como las maderas de los bosques cercanos que se utilizaron en su estructura siguiendo la técnica del llamado bahareque francés.

the towers were missing; these were built in reinforced concrete in 1937, lending the church a Neo-Gothic air. Due to financial limitations the church was built with direct input from the population and by applying building systems based on light, accessible and earthquake-proof materials, such as the various types of wood from the nearby forests that were used in the structure, in keeping with the so-called French *bahareque* technique. The church was covered with sheets of zinc. The building works were overseen by Santiago Bustamante, a local builder, with significant input from the Escazú artist Pedro Arias, who was placed in charge of the painting, the decoration, the construction of the pews and the rudimentary but pioneering electrical installation.

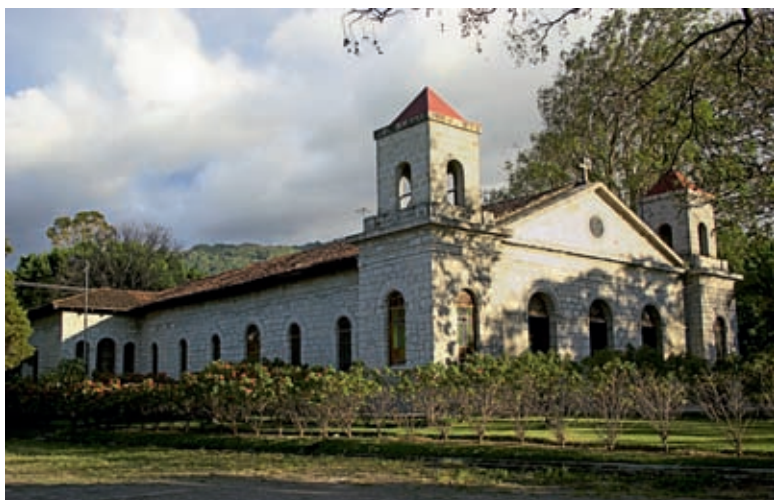
74 | Iglesia de Santa Ana

El templo fue construido entre 1870 y 1881 con el sistema constructivo propio de esa época, es decir, mediante sillares de piedra y mampostería. Estéticamente sigue la tipología neoclásica para edificaciones religiosas, por lo que cuenta con tres naves regulares, altar mayor y presbiterio, además de dos alas auxiliares al fondo. Posee una fachada sencilla, de tres puertas iguales y frontón triangular, rematado apenas con una cruz. Todo el conjunto está flanqueado por dos torres de campanario igualmente construidas de piedra que le brindan cierta esbeltez al edificio.

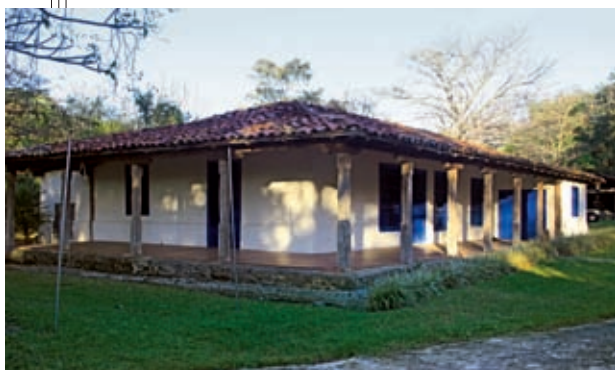
Habitado muy escasamente desde el siglo XVII por españoles descendientes de los conquistadores, el sitio o paraje llamado Santa Ana lo componían, sobre todo, grandes fincas. Fue una de esas haciendas, llamada Santana, la que le dio el nombre al lugar. Era más bien un punto intermedio entre Escazú y Pacaca (actual Ciudad Colón), que servía como lugar de reunión en la ruta que por ahí pasaba y comunicaba con el océano Pacífico y con Cartago. En el siglo XVIII, el cura Pomar y Burgos, uno de los fundadores de San José, instaló un oratorio en los predios de la que hoy conocemos como antigua hacienda la Lornessa, ocupada actualmente por el área recreativa Santa Ana, de propiedad estatal. La edificación original de la casa de la hacienda data de 1767. Es probable que esa construcción haya sido hecha de paja y que posteriormente se haya levantado la estructura de adobes que aún sobrevive, con sus marcos, barrotes y puertas de madera y su techumbre de caña brava y teja de barro. Por su configuración puede observarse fácilmente que lo construido en bahareque es un añadido posterior a ese volumen original, al igual que los corredores. Su contenedor es austero y fresco en su penumbra, apenas rota por pequeñas ventanas cuadradas. Posee las características esenciales de la construcción colonial y mestiza de adobes.

El conjunto que esa sencilla edificación de origen colonial forma con las instalaciones del viejo trapiche de la hacienda, y el papel protagónico que esta ha desempeñado en la producción agrícola nacional durante mucho tiempo, hacen de la Lornessa un sitio de interés histórico-arquitectónico.

conquerors, the site or spot known as Santa Ana was primarily made up of large estates. It was one of these ranches, Santana that gave its name to the place. As an intermediate point between Escazú and Pacaca (present-day city of Colón), Santa Ana was a place of rest for the worked the route between the Pacific Ocean and Cartago. In the 18th century, the priest Pomar y Burgos, one of the founders of San José, installed an oratory on the land that is now known as the old La Lornessa Ranch, nowadays a public recreation area. The original ranch house building dates from 1767. It was probably made of straw and subsequently gained the adobe structure that we see today, with its wooden frameworks, bars and doors, and roof made of rough cane and terracotta

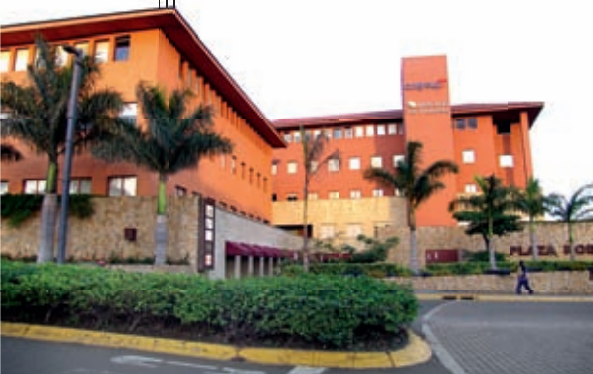
residencial motivó el establecimiento de grandes proyectos comerciales y de múltiples servicios. El conjunto, de 20.500 m², se resuelve en tres bloques dispuestos en los costados norte, este y oeste de una plaza central, la cual destaca por su paisajístico diseño. En un semisótano combina, en delicada armonía de texturas y colores, áreas enzacamadas, espejos de agua con fondo de piedra «bola» y baldosas de concreto de claros colores, las cuales contraen en un vértice una escalinata piramidal de tono granítico. El escénico espacio se complementa con el fondo de los horadados muros que, con vigoroso dinamismo y claroscuro, delimitan las diversas fachadas de los edificios. El costado sur se abre hacia la plaza de estacionamiento.

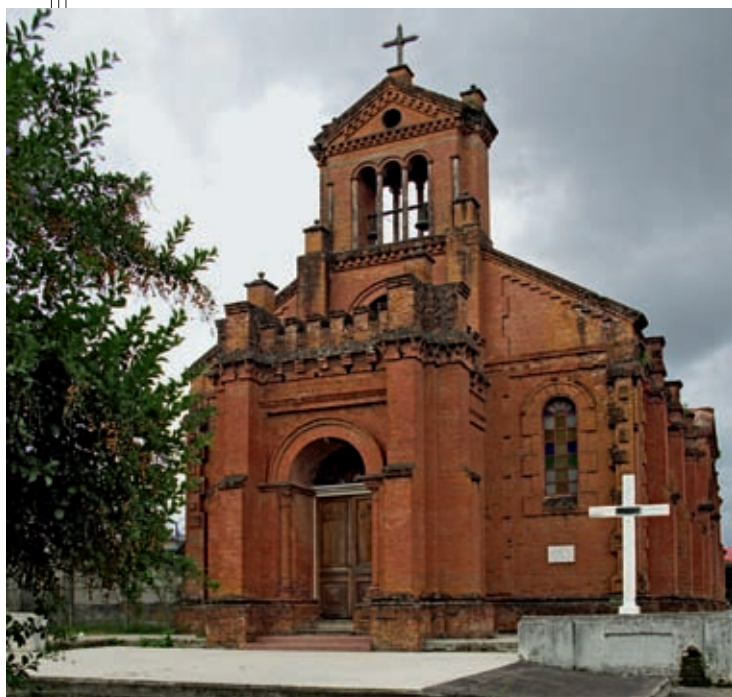
77 Iglesia de San Francisco de Goicoechea

En Goicoechea, octavo cantón de San José, luce un pequeño y singular templo católico construido en la segunda mitad del siglo XIX. Este templo se levanta exactamente en San Francisco, segundo distrito del cantón. Sobre la principal arteria vial que atraviesa el populoso cantón de Goicoechea el templo destaca por ser una obra eclesiástica de técnica y estilo singulares sin parangón en el país.

Si bien se puede precisar su antigüedad (4 de octubre de 1884, fecha del primer oficio religioso, según reza en el altar), no es posible confirmar la autoría del diseño ni de la construcción.

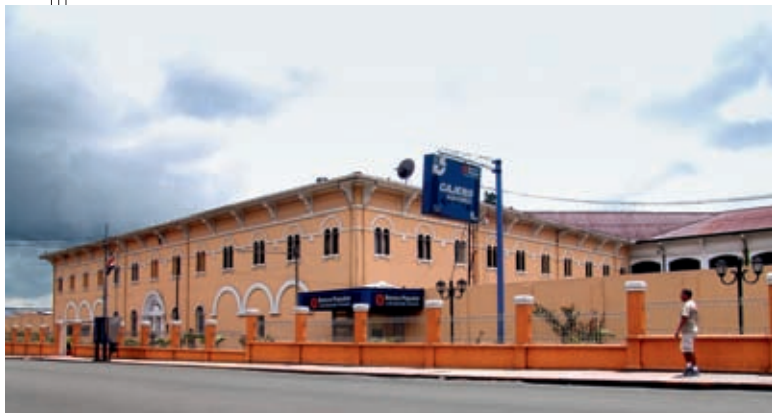
El edificio que desde 1979 es sede del Gobierno Municipal de Goicoechea fue diseñado y construido en 1925 para albergar la casa correccional de mujeres Centro de Adaptación Social Amparo Zeledón. El programa arquitectónico se resolvió en dos pisos de planta rectangular, con patio central a manera de *cortile* rodeado por corredores y balcones. El sistema constructivo utilizó predominantemente mampostería en los muros y madera en el entrepiso, las escaleras, las balaustradas, los marcos, las puertas, las ventanas y otros detalles decorativos. La destreza técnica del proyecto se manifiesta en la amplitud de la luz que baña los espaciosos salones.

La volumetría simple manifiesta el carácter introvertido del proyecto. En el primer piso destaca el decorado del portal de acceso central, conformado por pilastras con originales capiteles y un parteluz. En el segundo piso se recurre a un constante módulo a manera de ajimez, enmarcado y coronado por falsas ménsulas decorativas que simulan sustentar el alero.

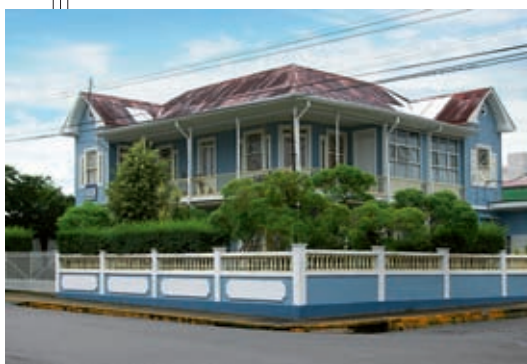
100 m al sur de la municipalidad se emplaza una obra de gran significado para el distrito central de Moravia. Esta edificación fue residencia del distinguido escritor, educador y político Isaac Felipe Azofoeifa Bolaños. El edificio es esquinero, de dos pisos, y se retrae respecto de las vías públicas con el fin de generar antejardines. Estos se suman a sus corredores y balcones para enriquecer el paisaje urbano.

El inmueble enfatiza la condición esquinera del terreno al configurar un cuerpo en L a dos aguas, paralelo a las colindancias. En los extremos oeste y sur de este elemento destacan esbeltos frontis coronados con hastiales, los cuales están enmarcados con aleros en arco apuntado. La predominante estructura de madera, el corredor, los balcones balastrados y la transparencia que producen módulos de ventanas alternados con buques de puertas le imprimen a la obra un curioso carácter caribeño.

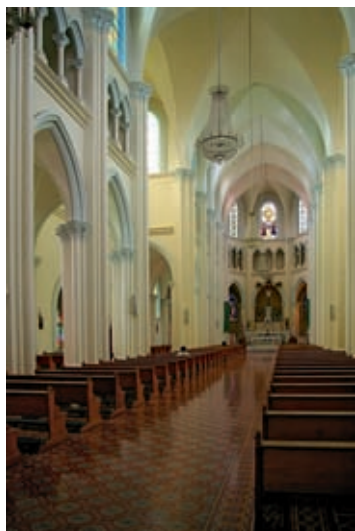
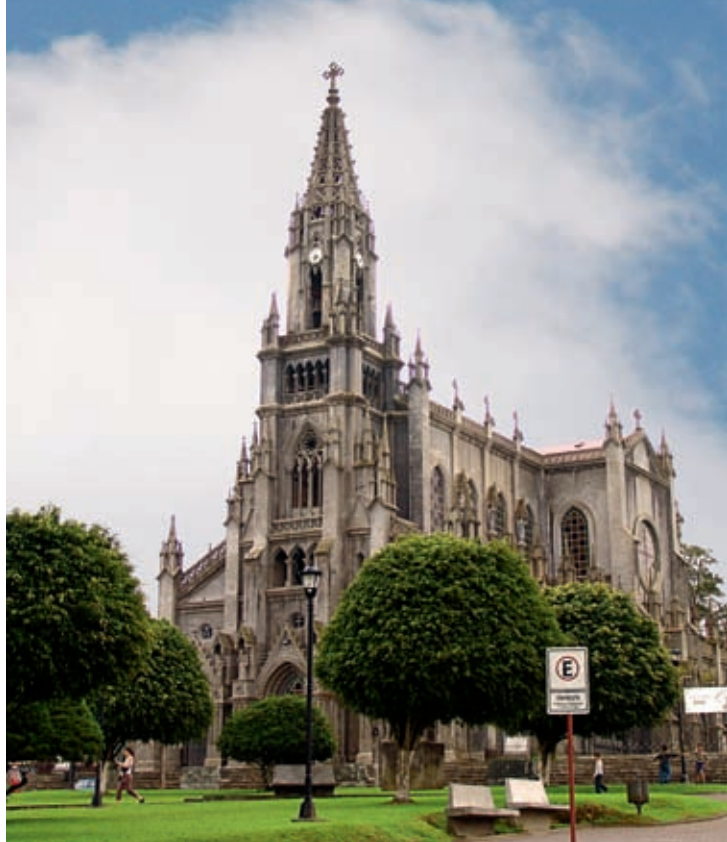
En 1880 fue construida una modesta iglesia con cimientos de piedra y muros de calicanto, bajo la dirección de la Secretaría de Obras Públicas a cargo del ingeniero Francisco Kurtze. Dos años más tarde esa iglesia se constituyó en parroquia. Efímera fue la existencia de esa edificación, pues en 1910 no resistió la furia sísmica. Por tanto, se decidió demolerla e iniciar el proceso para construir el actual templo parroquial. Los elementos estructurales así como algunos materiales y acabados fueron contratados en Alemania. Predominaron en la obra la técnica constructiva del concreto armado y la estructura metálica. El uso de la piedra fue relegado solo para aplicaciones decorativas y estatuas. El sistema estructural, en su esencia, recae sobre columnas internas y muros externos arriostados por contrafuertes, concepto con reminiscencia románica. No así en el manejo espacial, en el cual las proporciones, el recurso ojival en bóvedas, arcos apuntados y columnas lobuladas evocan el espíritu gótico.

Planimétricamente don Quico Quirós sugiere con sutileza un esquema gótico afrancesado. El historicismo de este edificio se hace más evidente en la proporción del esbelto volumen y, sin lugar a dudas, en el recurso decorativo reinterpretado del lenguaje ojival. El cielo raso de tablillas de madera configura una bóveda ojival que permite reproducir el efecto lumínico de los clerestorios vitrificados de las catedrales de piedra del 1200. Un prominente atrio, de una decena de gradas con frontales enchapados en piedra,

realza el edificio. La geometría del volumen y la unidad del decorado le imprimen un carácter sobrio al conjunto. La fachada y, en mayor grado, su torre central, hacen uso recurrente de un discreto léxico gótico, apreciado en los pórticos ojivales ornados de archivoltas y coronados por gabletes. Incorpora, además, las imágenes esculpidas de San Pedro, San Pablo y los cuatro evangelistas, colocados en nichos con tejadillos en gablete. También se observan tetraforios, pináculos, agujas, torrecillas y, como supremo portaestandarte, una aguja calada que exhibe la cruz. Los pórticos y las fachadas laterales exponen, con mayor magnitud, el rosetón y los vitrales de sencillo mosaico geométrico. El ritmo lo marcan los contrafuertes. El volumen describe lo cruciforme de la planta, que jerarquiza, a la vez, las relaciones entre las naves.

residential buildings evoke the historic layout of many Latin American towns and cities. In 1880 a modest church was built with stone foundations and masonry walls, commissioned by the Department of Public Works and executed by the engineer Francisco Kurtze. Two years later, the church was elevated to parish status. The building nevertheless proved to have a relatively ephemeral existence as in 1910 it suffered severe earthquake damage, resulting in its demolition and new plans to build the present-day parish church. The structural elements and several materials and finishes were imported from Germany. Reinforced concrete and metal structures are the predominant building systems. Stone was used only for decorative applications and statues. Essentially, the structural system

revolves around interior columns and exterior buttressed walls, a concept reminiscent of the Romanesque style. By contrast, the spatial concept revolves around proportions, pointed vaults and arches, and clustered columns evoke the spirit of the Gothic style. In terms of the ground plan, Quico Quirós subtly suggests a French Gothic layout. The historicism of this building is further emphasised by the proportions of the slender volume and, even more clearly, in the decorative device derived from the pointed idiom. The ceiling, lined by small wooden blocks, is a pointed vault that reproduces the same light effect achieved by the glazed clerestories of 13th-century stone cathedrals. A prominent atrium, with ten or more steps fronted in stone, enhances the building. The geometry of the

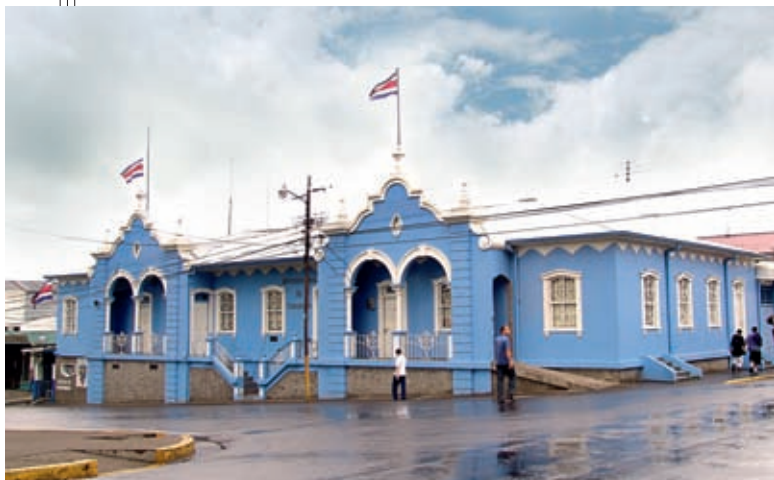
El edificio municipal, ubicado frente al costado norte del parque, se caracteriza por su sencilla y delicada elegancia. Las variaciones del nivel del terreno se solventaron sobreponiendo la estructura en un podio a modo de zócalo, destacado con enchape de piedra «bola». Se generó, de esta forma, un piso suspendido en basas o pilotes, con viguetas, cadenillos y pisos de madera. La diferencia de nivel en los accesos se acentúa al anteponer dos pórticos que evocan, por su forma y decorados, los típicos portales del barroco latinoamericano.

La técnica (concreto armado), la pureza del volumen y la organización del espacio (ejes ortogonales y cuadriláteros) denotan racionalismo. Los detalles en ventanas y puertas (jambas, testeros, dinteles y herrería) discurren entre lo clásico y lo modernista. Y en los portales sobresale lo barroco colonial. La escala del edificio se debate entre lo institucional y lo doméstico. Esta variable expresiva, de llamativa heterodoxia, le imprime personalidad al Palacio Municipal en su ecléctico entorno.

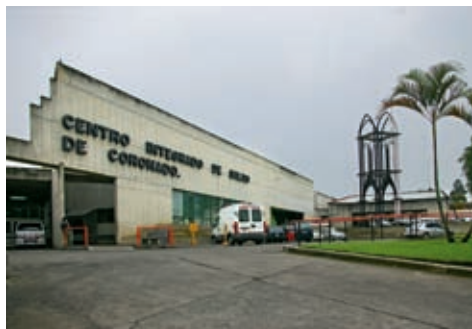
El Centro Integrado de Salud—conocido como clínica de Coronado— se ubica al suroeste del cantón de Vázquez de Coronado, sobre la carretera que conduce a San José. La clínica se construyó de un solo piso, en un terreno de más de 12.000 m². El conjunto se organizó en bloques orientados a 45° respecto del Norte. Esta orientación crea un ligero juego de volúmenes que, en un trazado ortogonal y triangular, se articulan por francos ejes de circulación. Estos últimos independizan las funciones de los volúmenes y les confieren autonomía, a la vez que conservan una gran unidad expresiva. Hacia el sureste, frente a la vía pública, 2.500 m² de obra exterior se destinan a estacionamientos, vestíbulos y pasillo a cubierto. El sector este del conjunto destina 2.000 m² para recepción, identificación, área administrativa, servicios anexos y un auditorio para 200 personas. Un eje de circulación hacia el noroeste conduce a un bloque triangular que da cabida a los servicios de emergencias, farmacia y laboratorios, entre otros. Al extremo norte, un total de 2.500 m² se distribuyen en tres pabellones de consultorios, los cuales se alternan con amplias franjas de apacibles áreas verdes. Los espacios ofrecen una variedad de proporciones, de intensidad de aire y luz, en consonancia con el uso y la actividad de los ambientes, con el fin de motivar una real actitud «paciente» de los usuarios.

La estética de la clínica rinde homenaje al templo de la localidad, emblema eclesiástico del cantón, recurriendo a un evidente símil. El concreto aparente sugiere analogía en color y calidad entre ambos edificios. Esbeltos filamentos tubulares de hierro componen una estructura ojival, que evoca el templo católico. Una traslúcida bóveda de cañón apuntado recibe y guarece a los visitantes, quienes se recrean en la obra exterior que la clínica cede generosamente al espacio urbano para que el habitante de la ciudad lo asuma como propio.

2,500 square metres of exterior works are taken up by parking facilities, foyers and a covered walkway. In the eastern section of the complex, 2,000 square metres are devoted to the reception, identification and administration areas, plus annexed services and a 200-seater auditorium. An axis of circulation to the northwest leads to a triangular block that houses the emergency services, pharmacy, laboratories and other facilities. At the north end, 2,500 square metres are distributed between three wings of surgeries, which alternate with wide bands of quiet greenery. The various spaces offer a variety of proportions and of air and light intensity, in keeping with their use and the

activities conducted within them, intended to encourage a genuine «patient» attitude in the users. The aesthetics of the clinic pay homage to the local church, the canton's ecclesiastical emblem, establishing an evident similarity. The exposed concrete suggests an analogy of colour and material between the two buildings. Meanwhile, slender iron tubes combine to create a pointed structure that evokes the Catholic church. A translucent pointed barrel vault receives and shelters visitors, who usually take pleasure in observing the exterior works that the clinic generously cedes to the urban space to enable the town's inhabitants to claim them as their own.

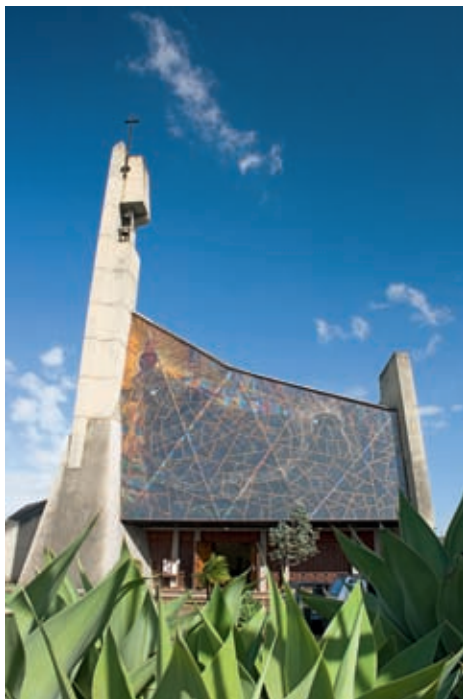
86. Sacred Heart of Jesus Votive Church

Its volumetric design and polygonal open plan marked a new avant-garde trend in Costa Rican architecture at a time when the first architects were graduating from the School of Architecture of the University of Costa Rica. The church originally boasted a textured exposed concrete finish, but, as has happened with many contemporary works, in 1990 it was irreversibly altered. Although the colour applied was restrained, it was nevertheless a pity that the works were not entrusted to the authors of the original project.

El diseño del espacio interno se enmarca desde un nuevo paradigma, muy consecuente con el espíritu del Concilio Vaticano II, que propició un mayor acercamiento de los fieles al sacerdote. Como punto focal preponderante luce un crucifijo semiincrustado en la pared, que produce un agradable juego volumétrico minimalista de figura y fondo. A inicios de esta década, el vitral plástico bicolor que tenía, que en tardes muy soleadas resultaba contraproducente, fue sustituido por un vitral multicolor de la artista Sylvia Laks, inspirado en las revelaciones del Sagrado Corazón de Jesús a Santa Margarita María de Alacoque. Esta obra mejoró considerablemente la sensación de claroscuro del espacio interno y revierte por las noches el mensaje al exterior.

encouraged a greater proximity between church-goers and priest. The focal point is a crucifix which, semi-embedded in the wall, produces a pleasant minimalist volumetric play between figure and background. At the beginning of the present decade, the two-tone plastic window, which generated a counterproductive effective on sunny afternoons, was replaced by a multi-coloured window designed by the artist Sylvia Laks, inspired in the revelations of the Sacred Heart of Jesus to St Margaret Mary of Alacoque. This work considerably improved the chiaroscuro sensation of the interior and relays the same message outwardly at night. As part of this systematic application of improvements and additions, the green area was replaced

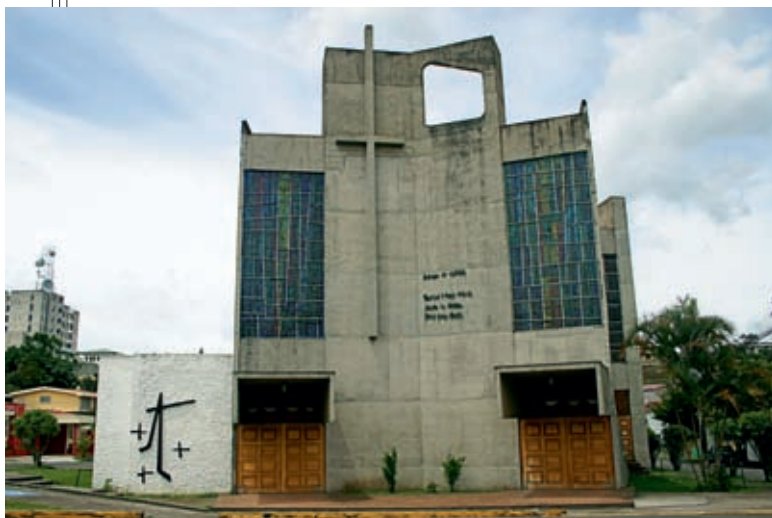
La iglesia de Fátima se encuentra ubicada en un barrio de clase alta, al este de la capital. Este barrio –antigua finca cafetalera de la familia Montealegre– se empezó a urbanizar a finales de la década de 1940, por lo que la mayoría de sus casas pertenecen al lenguaje racional del Movimiento Moderno.

La iglesia es de corte expresionista y representa el lenguaje que fue utilizado por el arquitecto en la década de 1970. Además de él, otros arquitectos contemporáneos suyos que acababan de completar su formación profesional en México y Estados Unidos adoptaron las cualidades flexibles y moldeables del concreto armado, para construir obras arquitectónicas de corte escultórico, en esa década de empuje económico para el país.

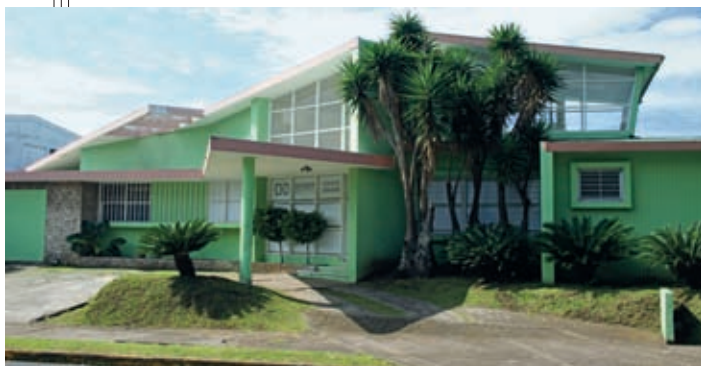
La arquitectura moderna fue introducida en Costa Rica por el arquitecto Enrique Maroto, aunque él prefería denominarla «funcional estética». La primera aplicación de ese estilo la realizó en 1949 en la construcción de la casa del señor Mario Troyo, hoy desaparecida. Pero fue en su casa de habitación donde logró lo que se ha considerado un hito y un icono de la modernidad en la arquitectura residencial costarricense. En esa casa trató de cambiar los formulismos preexistentes, por lo que a las ventanas las denominó «espacios de luz y ventilación» y las extendió por vez primera de pared a pared y de piso a cielo, aprovechando las láminas de vidrio más grandes y resistentes disponibles en aquel momento. Trató también de lograr mayor libertad en el diseño respecto de los ejes de simetría —antes imprescindibles—, deconstrucción que se observa en el diseño abstracto geométrico de los pisos, el cual se adelanta en mucho a la aparición de la pintura abstracta en el país. Asimismo, buscando contrastes entre las áreas, combinó diferentes materiales autóctonos de enchape, tales como el criollo mollejo de Patarrá, varios tipos de laja y de piedras porosas de origen volcánico, como las llamadas «cervantes» y «travertino nacional».

De una volumetría compleja y limpia a la vez, la casa Maroto Hernández conserva aún la audacia estética que la hizo notable desde su aparición. La interpenetración de los distintos bloques que la componen y la plasticidad de sus marquesinas extendidas y de sus aleros, lo mismo que el juego sutil de penumbras que producen sus pérgolas, son vivo testimonio del momento histórico que representaron a mediados del siglo XX.

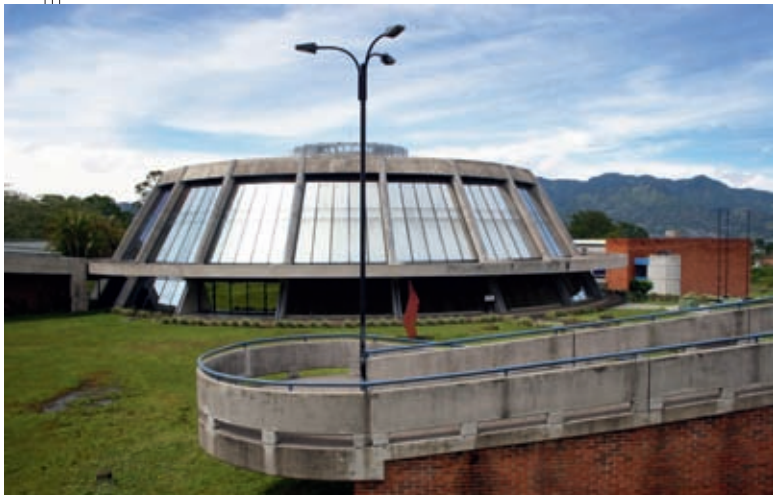
Se instaló como un estado paralelo cuyo paso ha quedado reflejado en la arquitectura, en la literatura, en la pintura o en la iconografía más difundida de la zona. Expresiones como «república bananera» o «mamá yunai» tienen su origen en ella y escritores como García Márquez, Carlos Luis Fallas o Pablo Neruda la recogen en su obra. Chiquita Banana se convirtió en uno de los símbolos más difundidos de la Compañía y en un estereotipo de mujer latinoamericana, sirviéndose a veces de personajes populares en su época, como Carmen Miranda, y trascendiendo lo que puede considerarse pura estrategia mercantil.

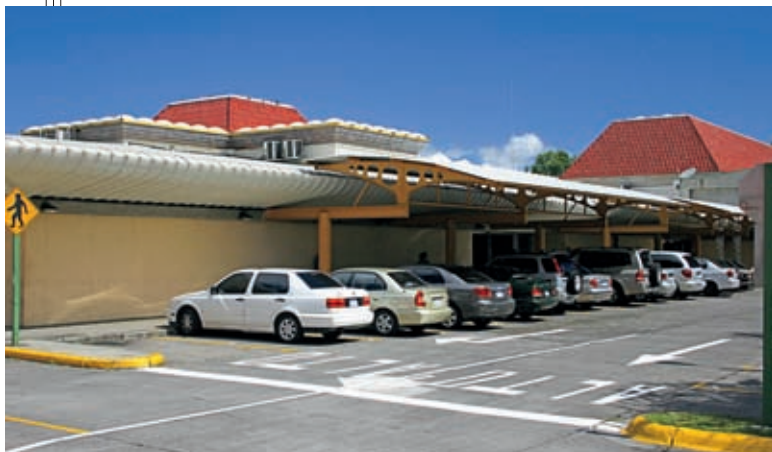
liberty and banners, it established an opera bufa: it abolished free will, gave out imperial crowns, encouraged envy, attracted the dictatorship of flies: Trujillo flies, Tachos flies, Carías flies, Martínez flies, Ubico flies, flies sticky with submissive blood and marmalade, drunken flies that buzz over the tombs of the people, circus flies, wise flies expert at tyranny.

The presence of the United Fruit Company in Costa Rica, and in Central America in general, has had profound repercussions on the history of the region. Its influence was not only economic, but also political and social. It was set up as a parallel state whose presence has been felt in the architecture, literature, painting and the iconography of the whole area. Expressions such as «banana republic» have their origins in the company's influence. García Márquez, Carlos Luis Fallas and Pablo Neruda mention it in their works. Meanwhile, Chiquita Banana became one of the most widespread symbols of the company as well as a stereotype of the Latin American woman, occasionally supported by the image of well-known figures such Carmen Miranda, above and beyond the purely commercial strategy.

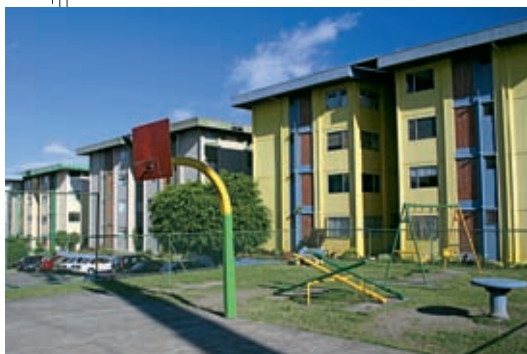
El Estado encaró esa problemática con la creación de una institución especializada –el Instituto de Tierras y Colonización (ITCO)–, la cual en 1961 prohibió la colonización espontánea, con lo que puso fin a uno de los procesos que habían tenido mayor impacto en la historia del país desde finales del siglo XIX: la «voltea» de montaña.

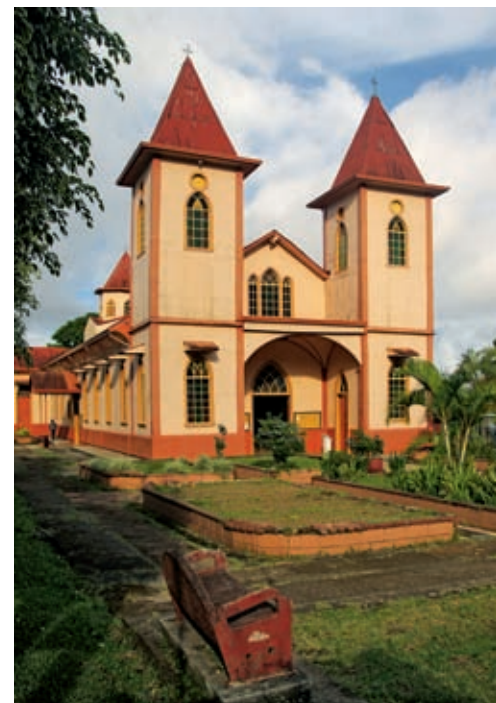
The town of Barbacoas, the third district in Puriscal, is situated west of the San José canton. With its buildings scattered around the uneven topography, it is articulated by the old road leading to the Pacific and distinguished by its beautiful parish church. In 1935 this church replaced the former chapel dedicated to St Isidore the Farmer. Like many churches and chapels from the same period, it is primarily Neo-Gothic. Its structure is almost entirely made of wood, while the exterior is lined with metal sheets that imitate stone and has a bolstered moulding resembling grooved wood. The interior is lined with tongue-and-groove wooden blocks. Two rows of Neo-Gothic columns,

also in wood, divide the church into a nave and two aisles, which nevertheless merge at the rear into a large apse. This forms the chancel, which is situated on a raised plane and accessed by three granite steps. The nave and aisles all have pointed rib vaults, demonstrating highly skilful carpentry. In this simple building with its pitched roof and an octagonal dome above the main altar, two sacristy rooms are located next to the chancel at the rear. At the front, the main portico displays pointed-arch doors and windows and has its own eaves course. The church entrance is flanked by two towers with imposing roofs and an oculus above each pointed arch.

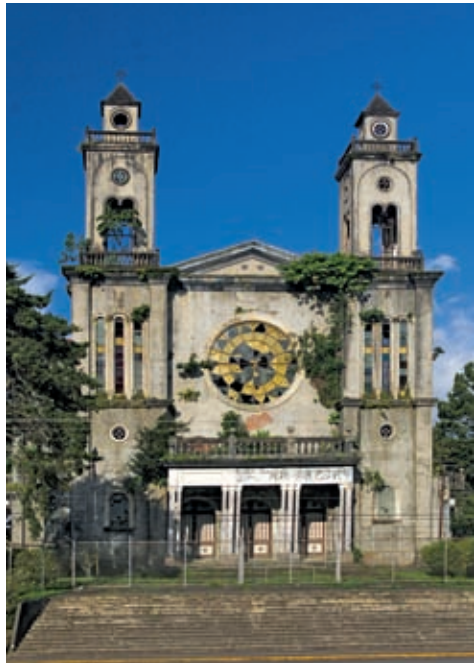
100. Church of St James Apostle

Centro e icono de esa población, el templo es un edificio de impronta neorománica, de pórtico sencillo en su arcada, y un frontón triangular apenas decorado con un gran rosetón y otros rasgos neogóticos que le brindan un carácter ecléctico. Su acceso está flanqueado por dos torres. En su interior posee tres naves de elegante proporción y considerable altura, iluminadas por ventanas laterales y un modesto clerestorio superior. El edificio remata con un sólido ábside.

La obra fue dirigida por el ingeniero Jacinto Rodríguez, quien se encargó también de las obras del templo de San Isidro de Coronado, del arquitecto Teodorico Quirós. Aunque construido de concreto armado, el templo de Santiago Apóstol lamentablemente se ubica sobre una falla sísmica local, la cual no solo ha provocado su hundimiento y deterioro desde hace años, sino que ha llevado a que sea clausurado y sustituido por otro.

Although built in reinforced concrete, the Church of St James Apostle is unfortunately located above a fault, which has led to over the years to subsidence and decay. In fact, the church has now been closed and replaced by another building.

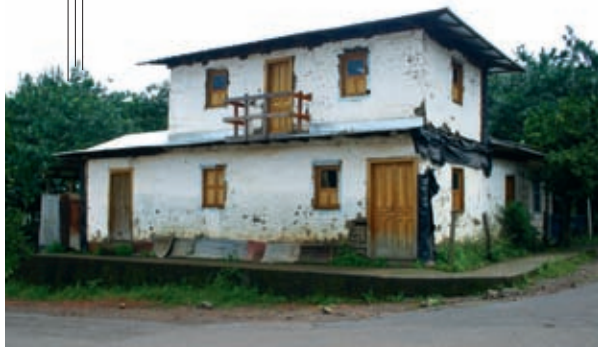
Aunque conocida ya en la América precolombina y utilizada en el Guanacaste del siglo XVIII, fue aproximadamente a partir de la mitad del siglo XIX cuando se empezó a utilizar en el Valle Central la técnica llamada bahareque. Este sistema constructivo, más resistente a los frecuentes temblores de nuestra geografía que el de adobes, se elaboraba con esqueletos de madera y un tejido de caña que se rellenaba con barro como argamasa, zacate o bagazo como aglutinante y trozos de teja para darle solidez. Este sistema permitía disminuir el espesor de las paredes y aumentar su altura, así como desarrollar nuevos tipos de vivienda en términos de distribución arquitectónica.

La casa de la familia Abarca Herrera, en la villa de San Gabriel de Aserrí, es un acabado ejemplo de ese tipo de construcción. Es contemporánea de la fundación del pueblo y del trazado de su incipiente cuadrante. Posee la particularidad de que es la única casa de bahareque de dos plantas que sobrevive en el Valle Central.

agglutinating agents such as mortar and local clays known as *zacate* and *bagazo*, and then pieces of cloth for greater solidity. Thanks to this system, walls could be both thinner and higher, making it possible to develop housing with new architectural layouts. The house belonging to the Abarca Herrera family, situated in the small town of San Gabriel de Aserrí, is an excellent example of this type of construction. It dates from the foundation of town and the early grid-pattern layout, and is the only surviving example of a two-storey *bahareque* house in the Central Valley. That the property has remained intact to this day is thanks to the family tradition with its deeply rooted values, passed on from one generation to the next. It is a simple corner

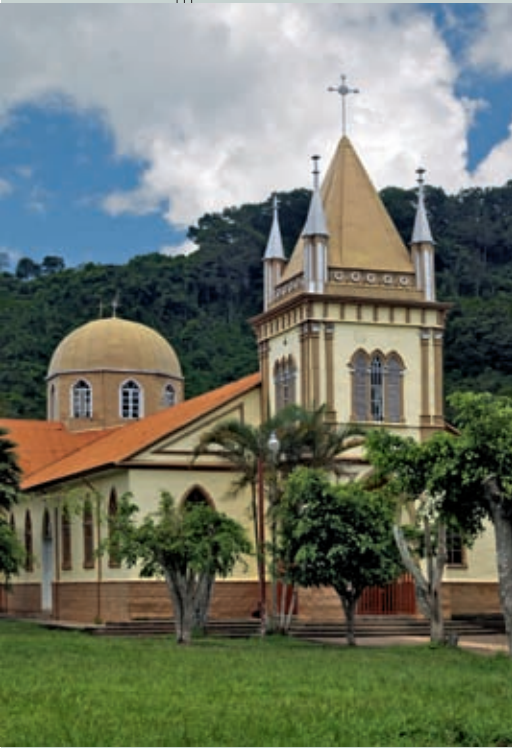
Iglesia de la villa de San Gabriel de Aserri.

A 14 kilómetros de Aserri, pasado ya el alto de Tarbaca y desviándose al suroeste de la carretera principal hacia la zona de Los Santos, se encuentra la villa de San Gabriel de Aserri, fundada al despuntar apenas el siglo XX. Como hito fundamental de esa comunidad agrícola, en una zona cultivada casi enteramente de café, destaca su iglesia, construcción muy criolla y típico ejemplo de arquitectura mixta de metal y madera (102.1). Se trata de un pequeño templo católico de tímida influencia neogótica que muestra unos pináculos trabajados en acero galvanizado ubicados sobre la torre central. Los detalles de los capiteles fueron hechos de láminas recortadas del mismo material. La chapa metálica de los paños exteriores imita la textura de la piedra, lo que le da apariencia maciza a una estructura más bien liviana.

century. In an area almost entirely given over to the cultivation of coffee, this farming community is distinguished by its church, a building with a marked Creole style and a typical example of mixed metal and wood architecture (102.1). It is a small Catholic church with a Neo-Gothic influence and galvanised steel pinnacles on the central tower. Meanwhile, the details on the capitals are made of sheets of the same material. On the exterior panels, the metal sheeting imitates the texture of stone, lending a solid appearance to a rather flimsy structure. Back on the main road, some 20 km southeast of Tarbaca, is Rosario de Desamparados, a town consolidated as such in the 1940s and whose simple but picturesque chapel (102.2)

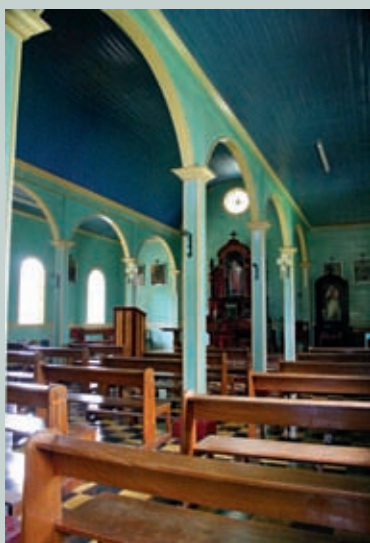
Ermita de Rosario, Desamparados.

semicircular-arched doors and windows. The chapel gained heritage status in 2000. The Chapel of Loma Larga de Corralillo de Cartago displays similar characteristics to the chapel in Rosario, which suggests that they are the work of the same local builder and date from the same period. It is situated approximately 15 km from Rosario, on a southwest fork of the main road and atop the flat crest of a small line of mountains running parallel to the secondary mountain range. It is from this unique topography that the community takes the name Loma Larga, meaning long hill. The interior of the building is similar in every detail to the previous building, while the only external difference is a modest portico projecting modestly from

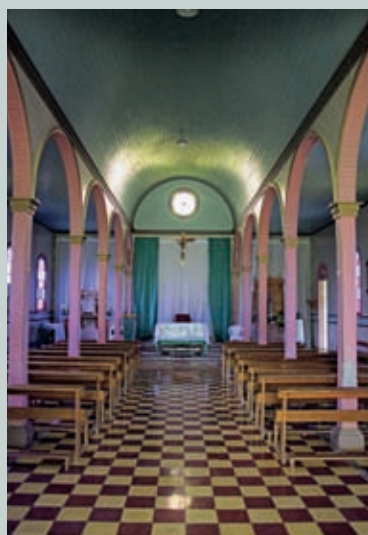
topográfica particular deriva el nombre de la comunidad. Interiormente el inmueble es en todo similar al anterior, y exteriormente solo se diferencia de él por un modesto pórtico que sobresale apenas de la portada (102.3).

Ermita de Loma Larga, Cartago.
